Asbest erkennen, beurteilen und richtig handeln. Lebenswichtige Regeln für das Elektrogewerbe

Eidgenössisches Departement des Innern EDI
Bundesamt für Gesundheit BAG
Eidgenössisches Starkstrominspektorat ESTI

suva

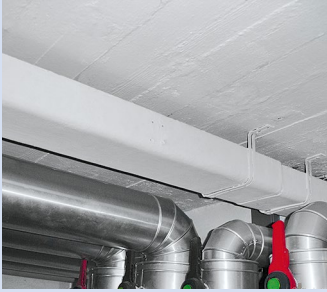
Kabelkanal aus Asbestzement

Die Asbestfasern sind **fest** in einem Verbundwerkstoff eingebunden. Dazu gehören u.a.:

Asbestzementprodukte

(Asbest in Zement) wie gross- und kleinformige Platten, Fassaden, Wellplatten, Druck- und Kanalrohre.

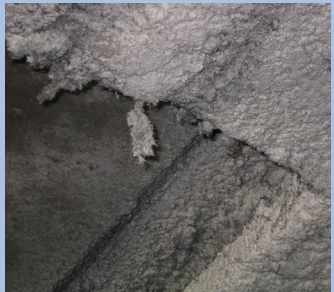
Spritzasbest

- Isolationsmaterial zur Wärmedämmung und für den Brandschutz
- Spritzasbestbeschichtungen
- Asbest-Leichtbauplatten
- Rückenbeschichtung von Bodenbelägen, Rohrisolationen, Elektrogeräten und älteren Elektroverteilern

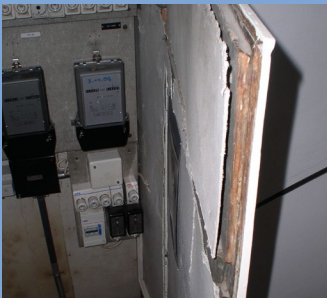
Asbestkarton/ -pappe

Die Asbestfasern liegen in reiner Form vor, z.B. als Textil (Zöpfe, Schnüre, Kissen) oder als Karton.

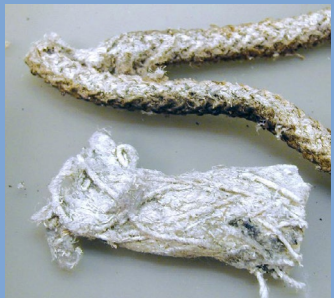
Dichtungsschnüre

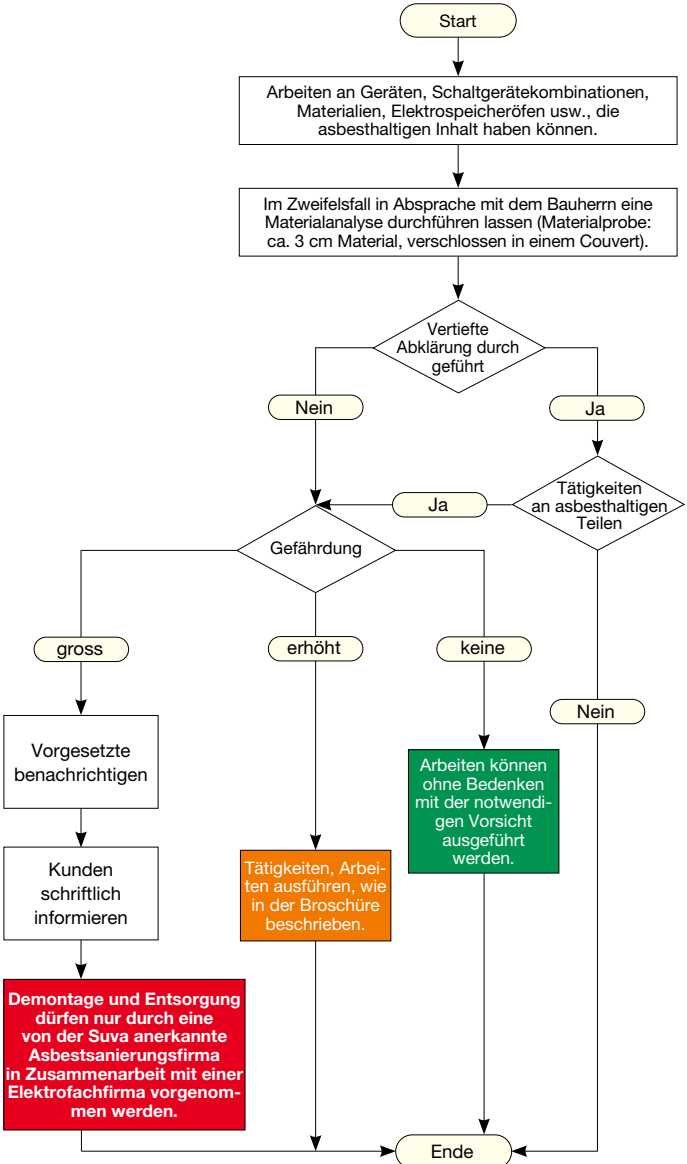
Wie vorgehen bei Asbestverdacht? (Ablaufschema)

Für Arbeiten an Geräten, Schaltgerätekombinationen, Materialien, Elektrospeicheröfen usw., die Asbest enthalten können gilt folgender Arbeitsablauf:

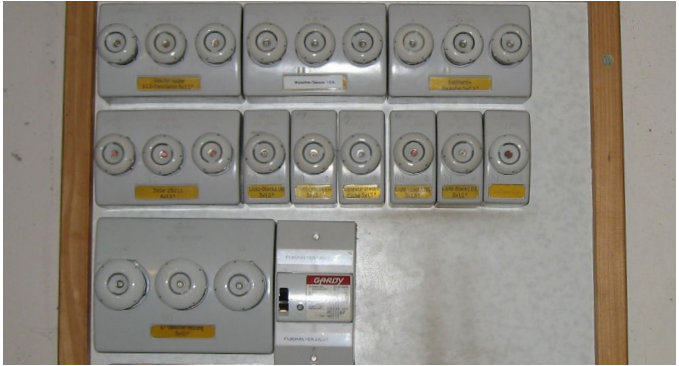
Schaltgerätekombination (SGK)

(fest- und schwachgebundener Asbest)

Keine oder sehr geringe Asbestfaserfreisetzung.

- Sicherungspatronen wechseln
- Schalter betätigen
- FI-Schutzschalter / Leitungsschalter betätigen
- Zähler ablesen

- Aufschrauben / Öffnen der SGK
- Auswechseln von Drähten
- Auswechseln von Zähler, Empfänger, Schütz, Sicherungselementen, Leitungsschutzschaltern und dergleichen
- Demontage SGK
 - bei SGK mit festgebundenem Asbest nur, wenn dies ohne Zerstörung der SGK möglich ist
 - Demontage einer einzelnen SGK mit schwachgebundenem Asbest mit einer Fläche in der Grösse von $\leq 0.5\text{m}^2$ nur durch Elektriker, die die Suva-/EIT.swiss-Asbest-Ausbildung absolviert haben, sofern die Demontage ohne Zerstörung der SGK möglich ist.

- Demontage von SGK mit schwachgebundenem Asbest
- Bearbeiten (sägen, bohren, schleifen, etc.)

- Feinstaubmaske FFP3 und Einwegschutzanzug der Kategorie 3 Typ 5/6 tragen. Diese sind nach Gebrauch fachgerecht zu entsorgen
- Industriestaubsauger mit H-Filter (Staubklasse H gemäss EN 60335-2-69, mit Zusatzanforderung Asbest) verwenden (es dürfen keine handelsüblichen Haus-Staubsauger verwendet werden)
- Demontage SGK: nur bei SGK mit festgebundenem Asbest
- Die SGK ist unbeschädigt in einen mit «A» gekennzeichneten, festen Plastiksack einzupacken

Bei diesen Arbeiten muss mit sehr hohen Asbestfaserkonzentrationen gerechnet werden. Sie dürfen nur von Suva-anerkannten Asbestsanierungsunternehmen in Zusammenarbeit mit einer Elektrofachfirma ausgeführt werden.

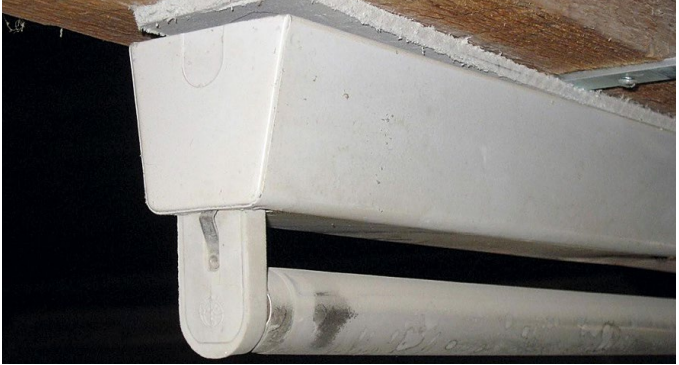
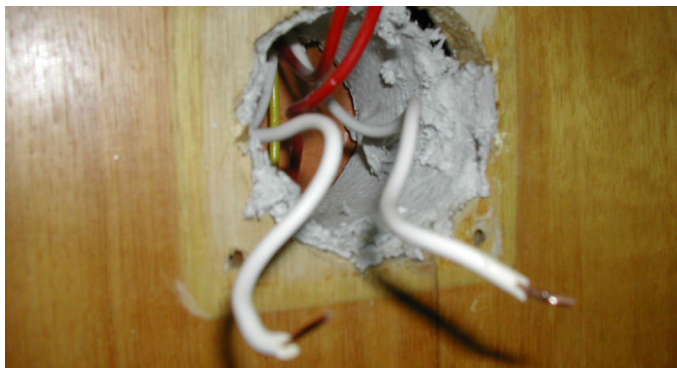
**Nichtbrennbare, wärmeisolierende Unterlagen
(Leichtbauplatten) unter FL-Armatur und Asbestisolationen
(schwachgebundener Asbest)**

Keine oder sehr geringe Asbestfaserfreisetzung.

Auswechseln von FL-Röhren und Starter

- eine einzelne FL-Armatur oder ein einzelnes Einlasskästchen demontieren
- in FL-Armatur eingelegte Brandschutzunterlage entfernen

- mehrere FL-Armaturen oder Einlasskästchen demontieren
- festmontierte Brandschutzunterlage entfernen

- Feinstaubmaske FFP3 und Einwegschutzanzug der Kategorie 3 Typ 5/6 tragen.
- Stromversorgung gemäss den fünf Sicherheitsregeln unterbrechen
- Leichtbauplatte (FL-Armaturen) bzw. Asbest (Asbestisolation) benetzen

- Brandschutzunterlage nicht wegreißen sondern Nägel vorsichtig herausziehen
- in FL-Armatur eingelegte Brandschutzunterlage vorsichtig und ohne zu zerbrechen entfernen (Achtung: eingelegte, bereits zerbrochene Unterlagen können eine grosse Zahl von Asbestfasern freisetzen)

- Industriestaubsauger mit H-Filter (Staubklasse H gemäss EN 60335-2-69, mit Zusatzanforderung Asbest) verwenden; fachgerechte Entsorgung in gut verschlossenem Plastiksack (z.B. über Sanierungsfirma)

- keine Neumontage auf asbesthaltigem Untergrund
- PCB-haltige Vorschaltgeräte gelten als Sonderabfall und sind korrekt zu entsorgen. PCB-haltige Kondensatoren müssen von den übrigen Geräteteilen getrennt entsorgt werden. Die Entsorgung über Metall- oder Bauabfallmulden ist nicht zulässig.

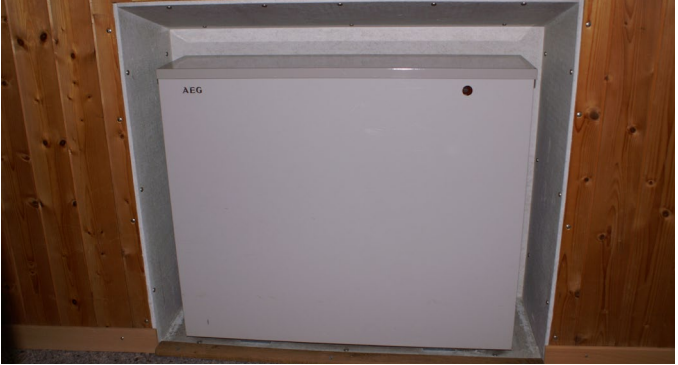
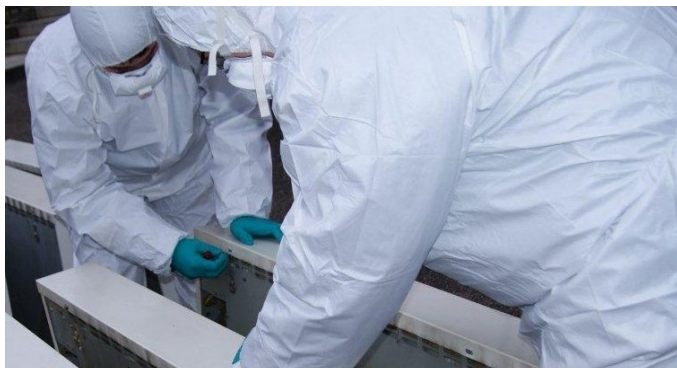
Elektrogeräte (schwachgebundener Asbest)

keine oder nur geringe Asbestfaserfreisetzung

– Ausbau / Demontage (nur ohne Öffnen des Gerätes)

- Öffnen
- Zerlegen

- alle Öffnungen sind zu verschliessen
- Gerät in Plastik einhüllen
- Übergabe an Entsorgungsfirma mit Spezialbewilligung

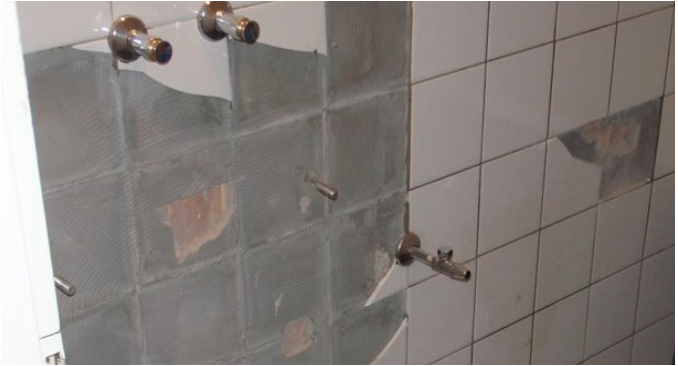
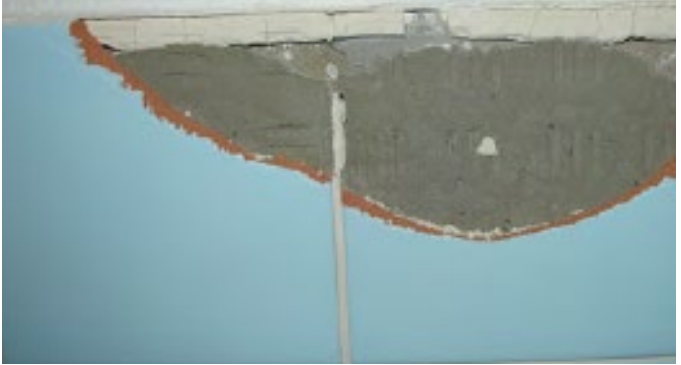
Asbesthaltiger Plattenkleber (festgebundener Asbest)

Keine oder geringe Asbestfaserfreisetzung

- Arbeiten ohne Zerstörung der Platten
- Arbeiten, die durchgeführt werden, nachdem Platten und Plattenkleber durch eine Sanierungsfirma entfernt worden sind

- Bohren einzelner Löcher durch Platten für die Montage
- Demontage von einzelnen Platten (ohne zu schleifen)

- Ausbau/Rückbau des Plattenbelags, sofern der Kleber asbesthaltig ist
- Bearbeiten (schlitzen, fräsen, spitzen etc.)

- Feinstaubmaske FFP3
- Bearbeitung kleiner Flächen nur mit Maschinen mit Absaugvorrichtung für Staub
- Industriestaubsauger mit H-Filter (Staubklasse H gemäss EN 60335-2-69, mit Zusatzanforderung Asbest) verwenden

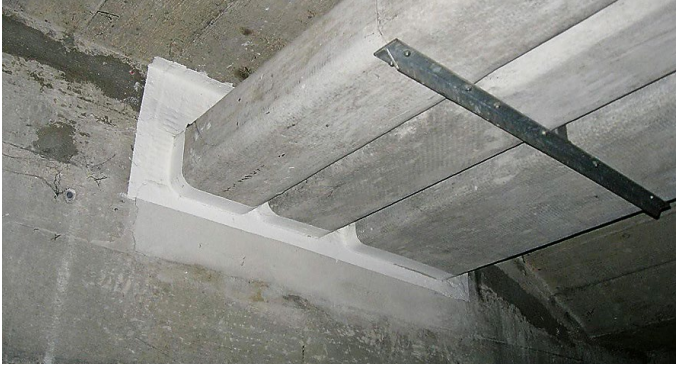
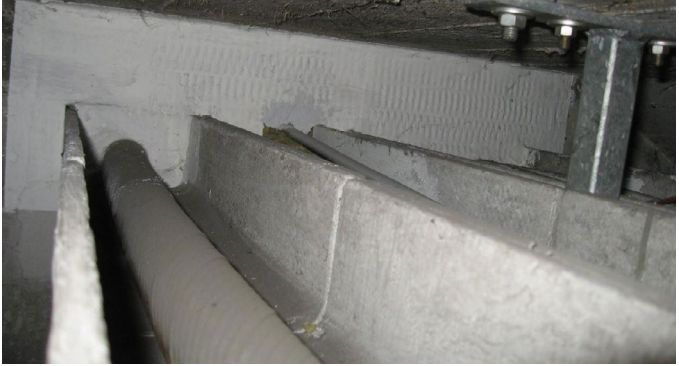
Asbestzementkanal (festgebundener Asbest)

keine oder nur geringe Asbestfaserfreisetzung

- Kabelnachzug
- Demontage des Kabeltrassees. Demontage nur vornehmen, wenn dies zerstörungsfrei möglich ist

- Zerstören
- Bearbeiten (sägen, bohren, schleifen, etc.)

- Feinstaubmaske FFP3
- Industriestaubsauger mit H-Filter (Staubklasse H gemäss EN 60335-2-69, mit Zusatzanforderung Asbest) verwenden

Arbeiten zerstörungsfrei ausführen!
Wenn dies nicht möglich ist, ist eine von der Suva anerkannte
Asbestsanierungsfirma beizuziehen.

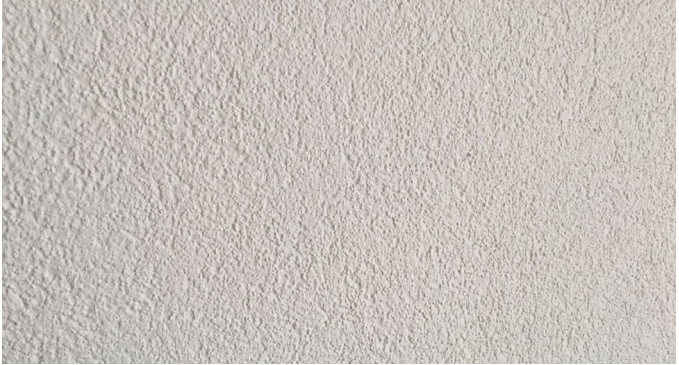
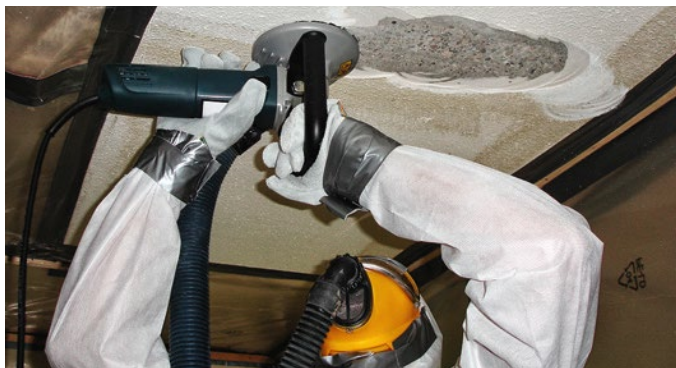
Asbesthaltiger Putz

(fest- und schwachgebundener Asbest)

Keine oder geringe Asbestfaserfreisetzung.

– Bohren einzelner Löcher durch Putz

– Ausbau/Rückbau des Putzes
– Bearbeiten (spitzen, schlitzen, fräsen etc.)

- Feinstaubmaske FFP3
- Industriestaubsauger mit H-Filter (Staubklasse H gemäss EN 60335-2-69, mit Zusatzanforderung Asbest) verwenden

Das Spitzen, Schlitzen und Fräsen von asbesthaltigem Putz muss durch eine von der Suva anerkannte Asbestsanierungsfirma erfolgen

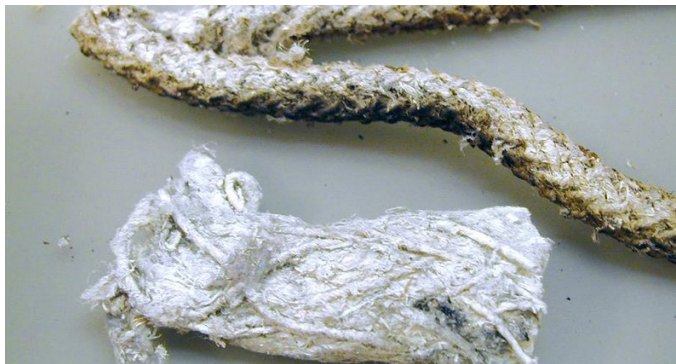
Dichtungsschnüre aus reinen Asbestfasern

Grosse Gefährdung bei folgenden Arbeiten:

– sämtlichen Arbeiten (inkl. Kabeleinzug)!

Demontage und Entfernung von Dichtungsschnüren nur durch Suva anerkannte Asbestsanierungsfirma
